**RAPPORT D'ENQUÊTE SUR UN ÉVÉNEMENT AÉRONAUTIQUE**  
**A00O0214**

**PANNE MOTEUR ET ATERRISSAGE FORCÉ**

**OTTAWA AVIATION SERVICES**  
**DIAMOND DA 20-A1 C-GOAS**  
**OTTAWA (ONTARIO)**  
**3 OCTOBRE 2000**

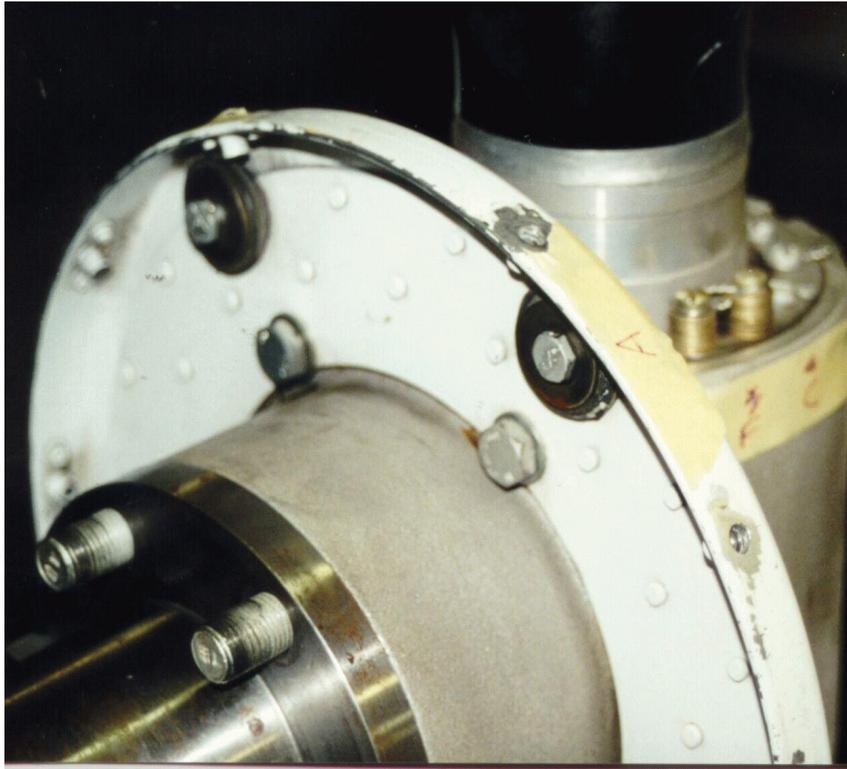
Figure 1 - Cloison de la casserole avec les masselottes derrière la pale.

L'hélice (Hoffman HO-V352F/170FQ, numéro de série H427) cumulait 729 heures de fonctionnement depuis la dernière révision. Après examen, on a déterminé qu'elle n'avait pas subi de dommages; cependant il y avait une grande quantité de masses d'équilibrage installées sur l'hélice, à l'emplanture de la pale n°2 et sur le côté moteur de la cloison arrière de la casserole, derrière la même pale. L'hélice et la casserole ont été envoyées aux installations de l'avionneur qui se trouvent à London (Ontario) afin que ce dernier procède à une vérification de l'équilibrage statique et dynamique de l'hélice.

La masse totale de toutes les masses d'équilibrage fixées à la pale n° 2 et aux positions correspondantes de la cloison de la casserole s'élevait à 108 grammes, alors que la masse maximale permise est de 56 grammes. Un équilibrage statique et dynamique de l'hélice a révélé un excédent de masse de 33 grammes sur la pale n° 2. En outre, alors que la vibration de l'hélice lors de l'équilibre dynamique ne doit pas dépasser 0,2 pouce par seconde au régime moteur de décollage, l'hélice en cause produisait une vibration de 0,430 pouce par seconde.

L'hélicier recommande que la maintenance des hélices soit effectuée par une installation autorisée à effectuer la maintenance des produits Hoffman afin d'éviter les incidents comme une hélice déséquilibrée.

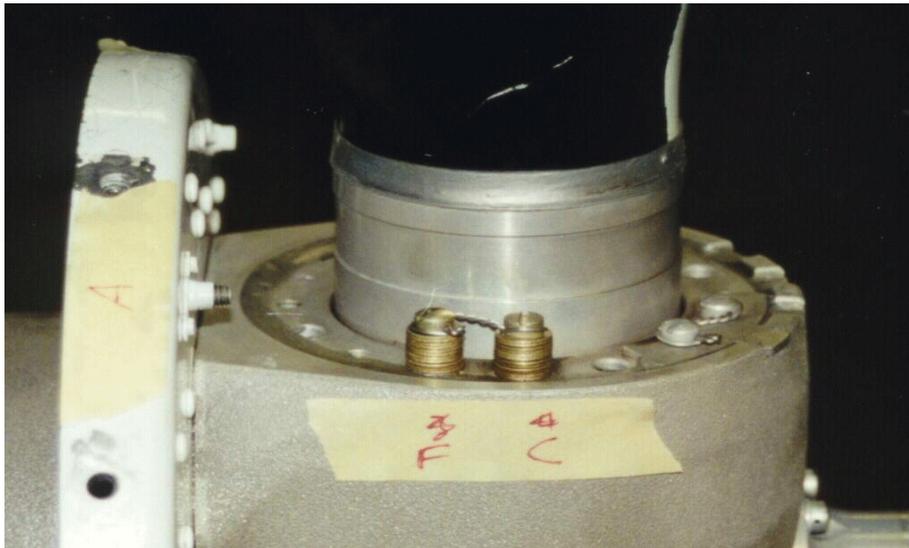
D'après les instructions de l'hélicier relatives à l'équilibrage statique et dynamique, on installe des cales d'équilibrage AN 970-3 sur la cloison de la casserole, du côté du moteur. Le nombre total des cales d'équilibrage ou la masse maximale de ces cales à un endroit donné ne devrait pas dépasser respectivement six cales ou 28 grammes. L'hélice en question avait une combinaison de cales d'équilibrage AN 970-3 et de cales de plomb, installées sur la cloison de la casserole derrière la pale n° 2 (figure 1). De plus, il y avait quatre piles de six cales AN 960-3 autour de l'emplanture de la pale n° 2 (figure 2); cette configuration était contraire aux instructions de l'hélicier.

Figure 2 - Emplanture de la pale avec deux des quatre piles de rondelles AN-960-3.
